سَدُّ الْمَوْصِل

الْقِصَّةُ الْكَامِلَةُ

دِرَاسَةٌ عِلْمِيَّةٌ فَنِيَّةٌ تَحْلِيلِيَّةٌ لِأَخْطَارِ سَدٍ فِي الْعَالَمِ

نصرت ادمو
نظير الانصارى
فاروجان سيساكيان
سفن كنتسن
جان لاوي

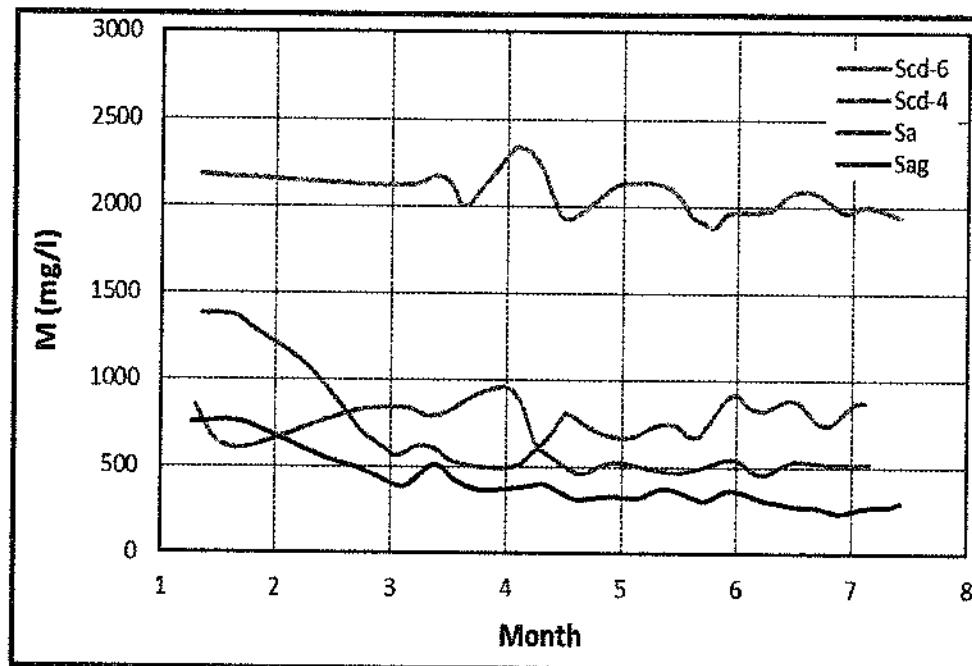
بقي أن نذكر مدى تأثير كل هذه العوامل على الذوبان في الأسس، فقد أشار البحث إلى الاستدلال على حالة وكمية الذوبان في الأسس من خلال ملاحظة الفرق في تركيز الأملاح المذابة في النماذج الملقطة من مياه الرشح ومقارنتها مع تركيز الأملاح في مياه الخزان الذي بلغ معدله بحدود (250) ملغم/لتر. وبين الشكل (7) تركيز الأملاح في مياه الرشح وتغييرها خلال المدة التي غطتها البحث.

شكل 7: تطور حالة الذوبان في أسس السد

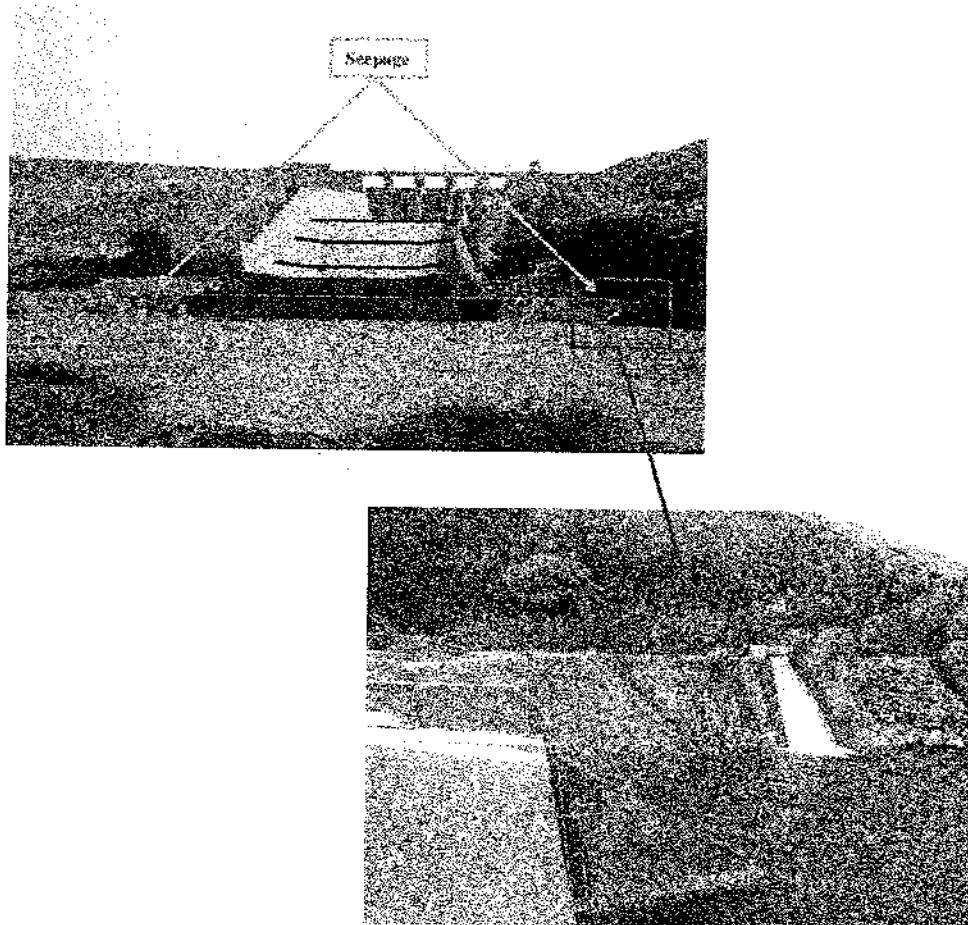
وفي الشكل (8) صور للرشح من يسار المسيل (النقطة 3) ومن يمينه (النقطة 1) ويتم القياس بواسطة هدارين منصوبين على القناتين المجمعتين، وقد التقى الصورة في سنة (2003).

شكل 8: الرشح من النقطة (3) والنقطة (1) على جانبي منشأ المدب للمسيل الرئيسي

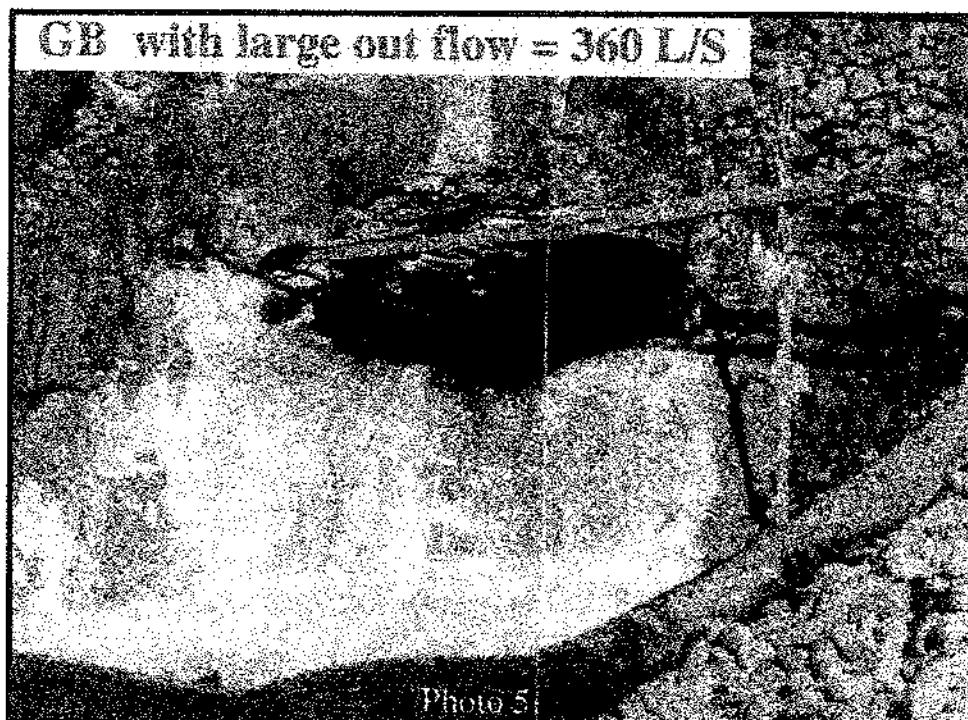
شكل 18: تدفق مياه الرشح من إحدى أكبر العيون التي ظهرت عند حفر نفق مياه مشروع الخزن والضخ
إن المياه الجارية من مكمن وادي المالح الجوفي بشحنته العالية من أملاح الكبريتات تظهر بما لا يقبل الشك حصول الذوبان في الصخور الجبسية التي تجري

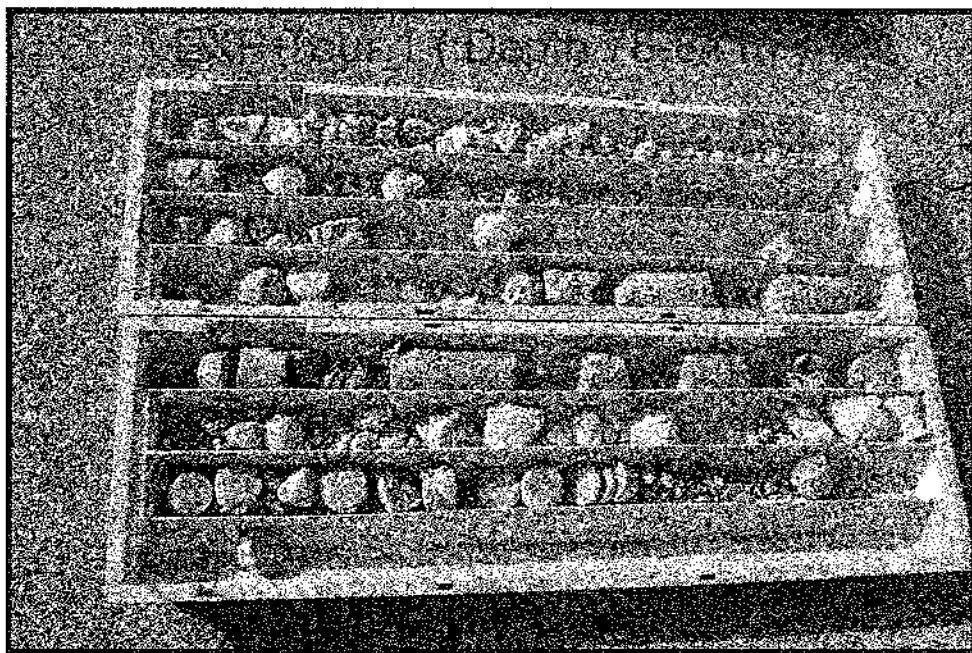
شكل 23: نماذج من اللباب المستخرج من ثقب التحري قرب الخسفة الأرضية (SD5) [23]
