سَدُّ الْمَوْصِل

الْقِصَّةُ الْكَامِلَةُ

دِرَاسَةٌ عِلْمِيَّةٌ فَنِيَّةٌ تَحْلِيلِيَّةٌ لِأَخْطَارِ سَدٍ فِي الْعَالَمِ

نصرت ادمو
نظير الانصارى
فاروجان سيساكيان
سفن كنتسن
جان لاوي

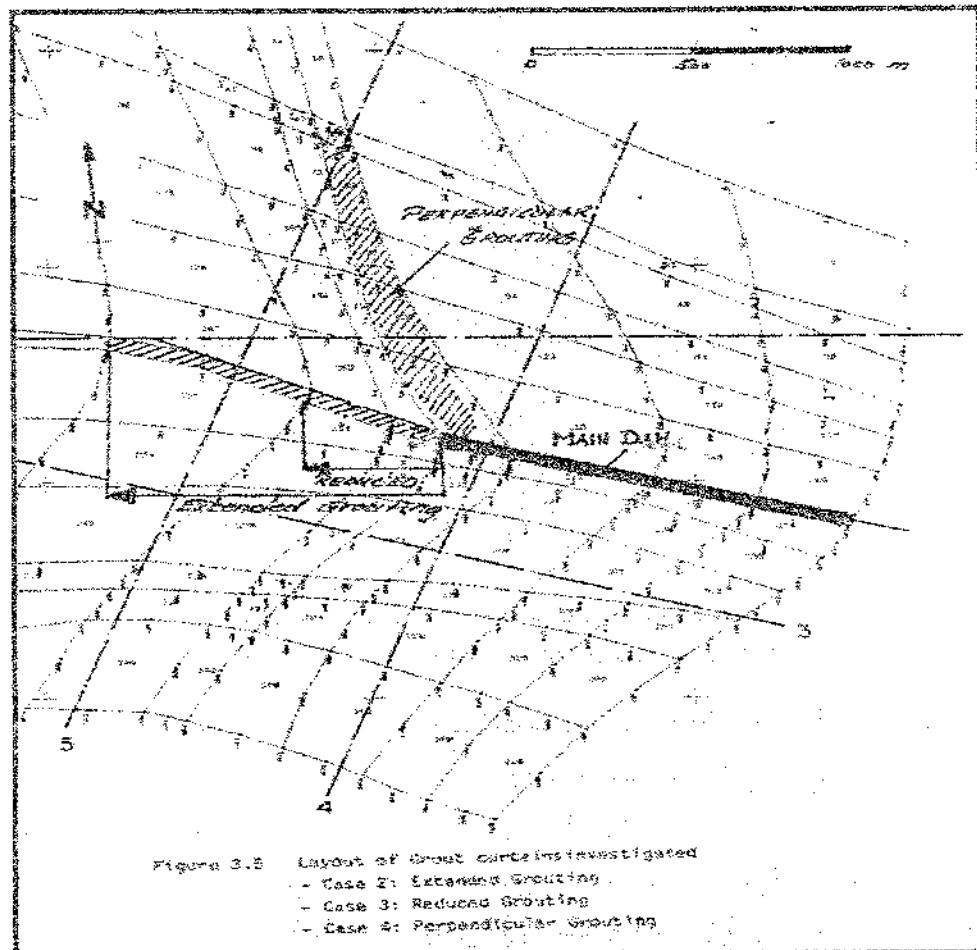
شكل 3: بدائل مسارات المسحرة الثلاثة التي تمت دراستها

ويبين الشكل (3) مسارات البديل الثلاثة المقترحة علمًا بأن البديل (Case1) هو بعدم إجراء أي معالجات، وبالطبع يمثل الحالة السلبية، لذا لم يؤخذ به كحل. بينما درست الحالة (Case 5) بإنشاء مبازل سطحية، والحالة (Casse 6) بإنشاء مبازل عميقة.

والنتائج التي أعطتها الدراسة هي: أن البديل رقم (Case 2) بطول (400) متراً (الأوسط الظاهر في الشكل) هو الأفضل من حيث الكفاءة الفنية، وكذلك من ناحية الكلفة الكلية، وهو المسار المبين في الشكل (3) والواقع بين البديلين الآخرين.

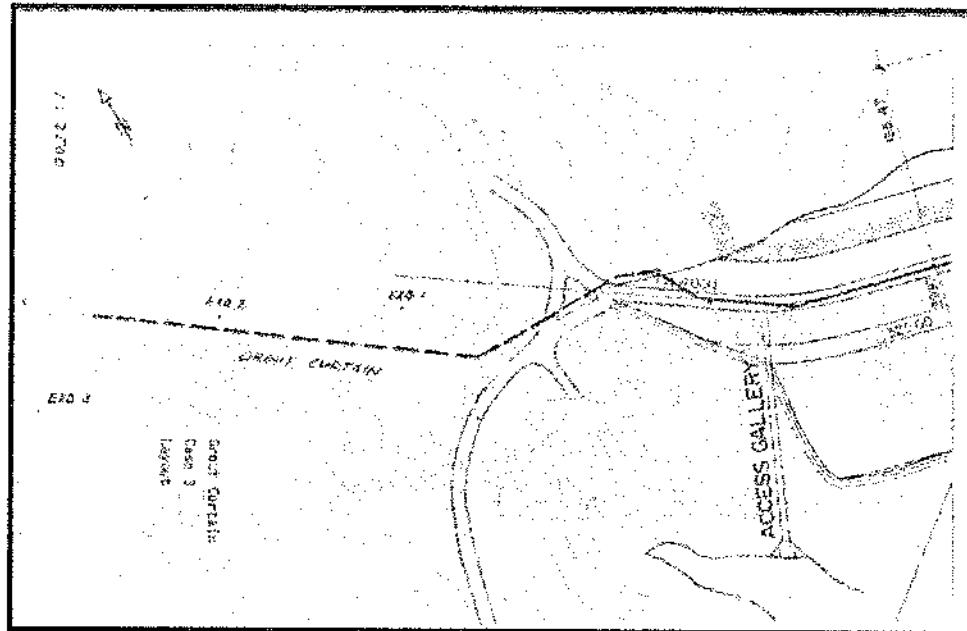
شكل 4: المسار المعتمد لامتداد ستارة التخشية في الجانب الأيمن

تم تنفيذ المسار في البديل الثاني المشار إليه مع مراعاة طوبوغرافية سطح الأرض كما في الشكل (4).

ويبيّن هذا الشكل أيضًا موقع الثقوب الجيولوجية الاستكشافية التي تمت فيها قياسات (لوجون) للتفاذهة والتي استخدمت مقاديرها كمدخلات للنموذج الرياضي الهيدروجيولوجي الذي تضمنته الدراسة.

ولقد قسم طول الستارة إلى مقاطع للتخشية بطول (24) متراً للمقطع الواحد أسوة بستارة التخشية في الجانب الأيسر، وكانت المسافات بينية في النسق الأولي (8) متر، وبذلك تكون المسافات في النسق الثلاثي (2) متراً.

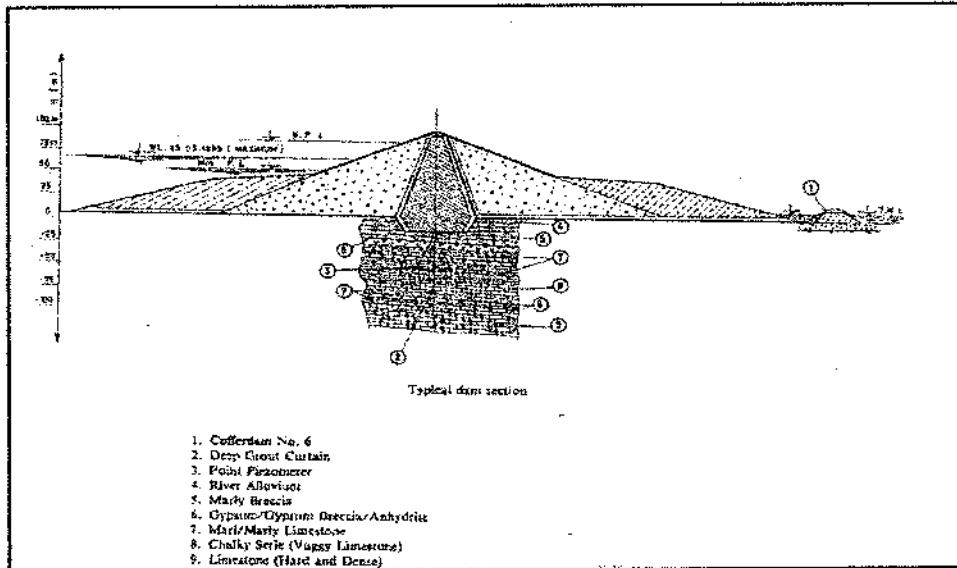
ومنع الطفح فوق قمته أيضًا مع تقدير كميات الرشح من خلال أساساته بقصد طرحها من كميات الرشح الكلية أسوة بالسد الواقي رقم (6).
ويبيّن الشكل (1) والشكل (2) موقعي هذين السدتين الوقتيتين.

شكل 1: مقطع عرضي للسد في مقطع النهر مبيناً السد الواقي رقم (6) مؤخر السد

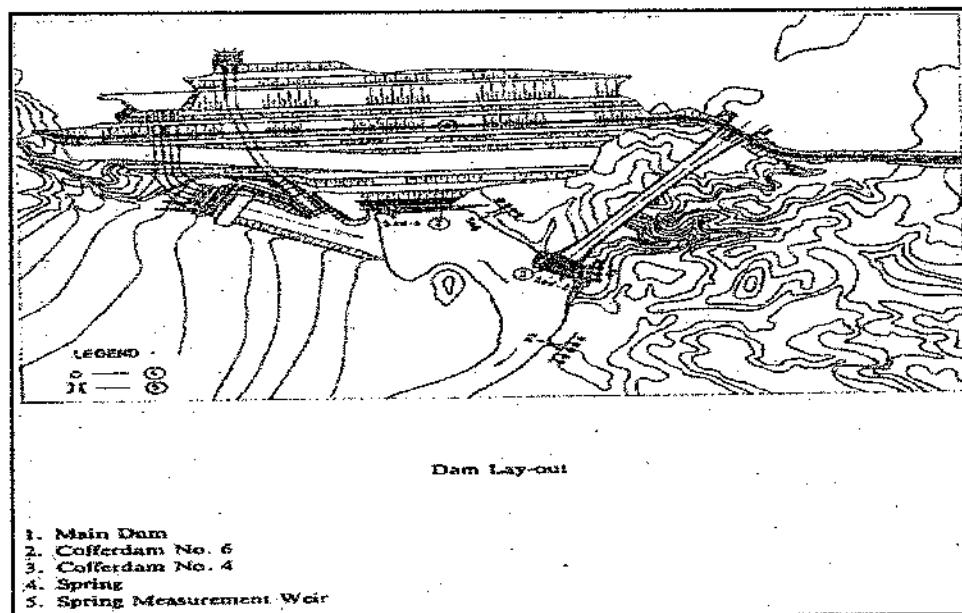
أما بالنسبة للسد الواقي رقم (4)، فقد جهز بهدار في قمته لقياس تصارييف الرشح المتجمعة فيه من عيون الرشح في الجانب الأيسر القريبة من منشأ المذب

شكل 2: مخطط للسد لموقعي السد الواقي رقم (6) والسد الواقي رقم (4)

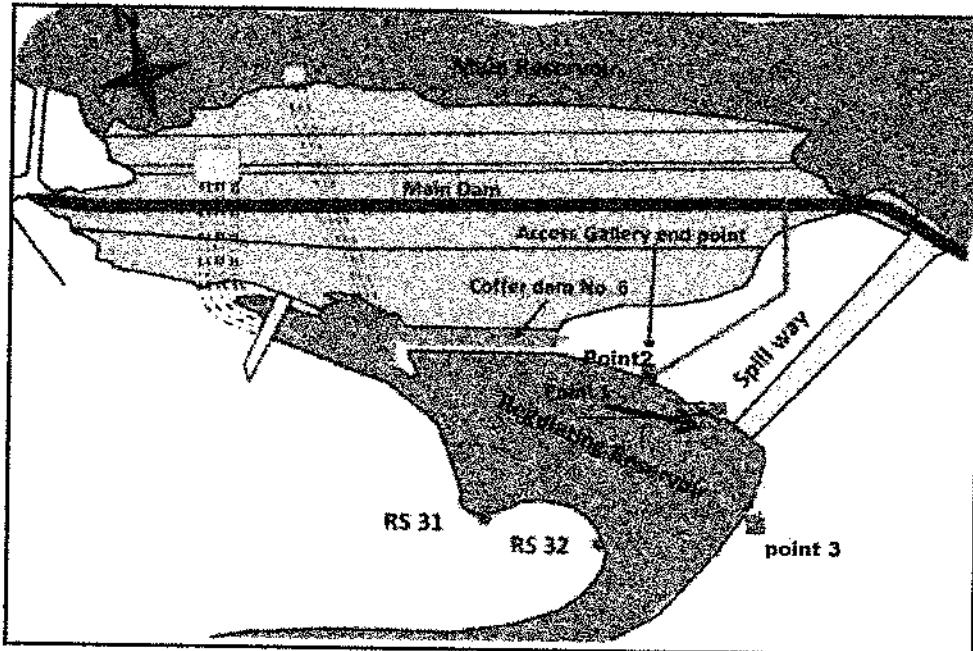
ويبين الشكل (3) موقع نقاط رصد هذه التصارييف من العيون السطحية ومن موقع السد الوقتي رقم (6)[6].

شكل 3: موقع نقاط قياس الرشح من أساسات السد

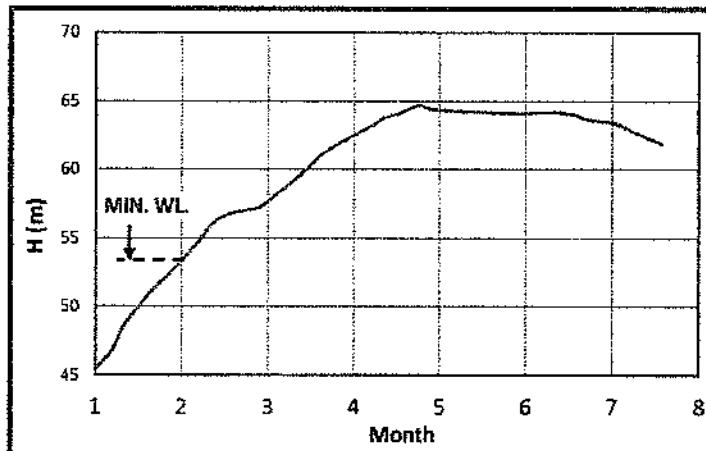
ويبيّن الشكل (4) منحني لتغير الضاغط المائي الناتج عن ارتفاع منسوب الخزان للفترة من الأول من كانون الثاني لغاية منتصف آب من سنة (1986) وكما ورد في الورقة البحثية آنفة الذكر.

شكل 4: منحنى الضاغط المائي نتيجة لارتفاع منسوب الخزان وتغيره مع الزمن

ويلاحظ بأن الزيادة بالضاغط المائي خلال الفترة المشار إليها هي بحدود (20) متراً، حيث وصل منسوب الخزان حوالي (308) متراً فوق سطح البحر في الأسبوع الأخير من نيسان؛ أي: بعد تسلیک موجة الفيضان الربيعية بدأً بعدها بالانخفاض نتيجة لإطلاق تصارييف عالية من المسيل وحسب المخطط المعد مسبقاً لإدارة عملية الإملاء الأولية للخزان بصورة آمنة.

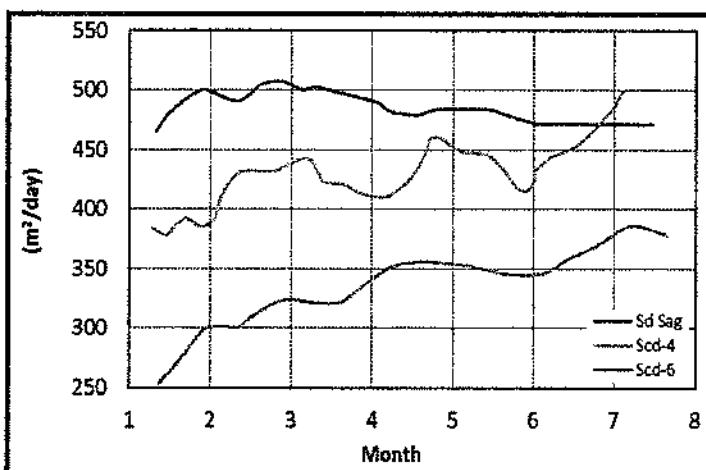
وفي الشكل (5) نتائج قيم معامل سريان المياه (Transmissibility Coefficient) التي تم الحصول عليها من تجارب ضخ المياه (Pumping tests) والتي استخدمت لحسابات كميات مياه الرشح من خلال أسس السدين الوقتين، ويتبين بصورة واضحة تأثرها بارتفاع مياه الخزان للفترة من منتصف كانون الثاني (1986) لغاية منتصف تموز من السنة نفسها.

شكل 5: تغير معامل سريان المياه (Transmissibility Coefficient) مع الزمن عند ملء الخزان

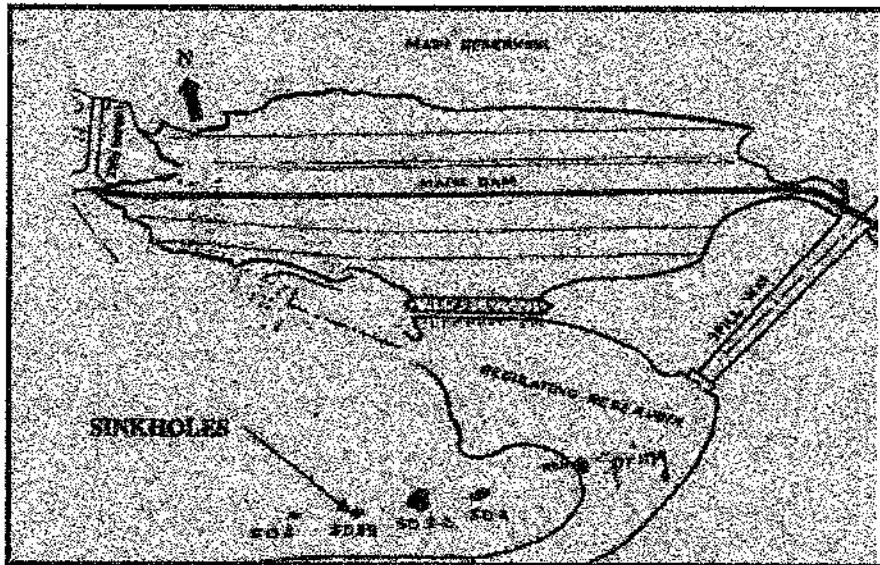
من المعلوم أن تكون ظهور أية خسفة أرضية قد يستغرق بعض الوقت؛ لذا، نرى ظهور عدد من هذه الخسفات بعد أربعة سنوات من ملء الخزان، فقد ظهرت وتطورت مجموعة منها خلال السنوات من (1992) إلى (1998) في الجانب الأيمن على بعد لا يزيد عن (900) متر من مؤخر السد وكانت تلك الخسفات متقاربة، وتمتد على استقامة واحدة، وهي : الخسفات SD2, SD2S, SD3-2, SD4, المسئنة في الشكل (14).

شكل 14: الخسفات الأرضية مؤخر السد في الجانب الأيمن

ومن مراقبة تطور هذه الخسفات من بدء ظهورها سنة (1992) فإنها استمرت بالهبوط بمعدل ثابت وكان هذا المعدل بحدود (0,25) متراً سنوياً ثم انخفض معدل الهبوط إلى النصف تقريرياً في سنة (1998)، وترافق الهبوط التراكمي في هذه الخسفات بين (3) أمتار و(3,5) أمتار. أما أعلى هبوط تراكمي، فتم تسجيله في أكبر تلك الخسفات وهي : SD4 وكان مقداره (5) أمتار، وتم بمعدل هبوط سنوي بلغ (0,38) متراً سنوياً. ويظهر الشكل (15) الخسفة (SD2) في المنطقة المرصوفة التي كانت تستعمل ساحة لآليات ومخازن المقاول، كما أن الشكل نفسه يظهر الخسفة نفسها بعد تطورها وتنظيف الساحة من الخرسانة. ويمكن تقدير حجم فتحة هذه الخسفة بالمقارنة مع طول عمود الهاتف الواضح في الصورة.

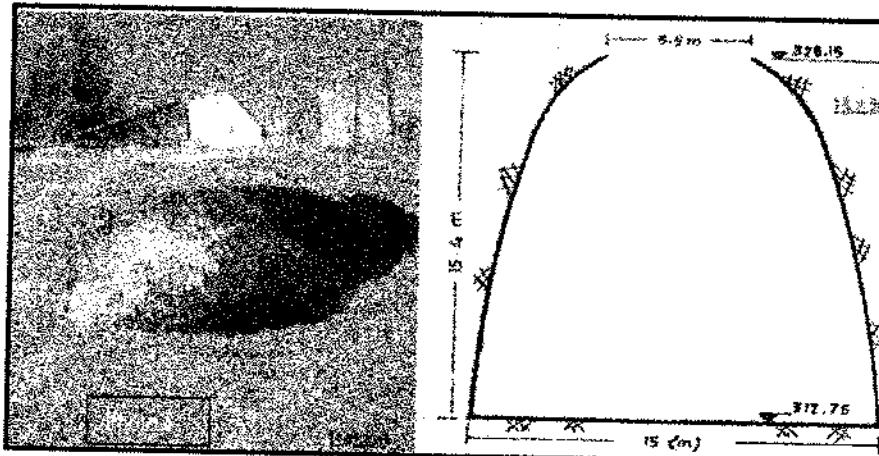
وقد تم ترسيم الخسفة جيولوجيًّا فكان من الواضح أن سبب تكون الكهف هو وجود طبقة من الصخور الجبسية/أنهاديرait هي في الغالب (GB3)، وإن قاع الخسفة متصل بعده من القنوات الذائية أيضًا مما جعل الخسفة تعمل عمل البالوعة وتصرف المياه من حولها.

ومما يؤيد هذا الأمر، أنه قد تم حفر بيزوميتر قريباً من الخسفة المذكورة لكن تبين بأنه كان جافاً وخاليًّا من المياه. وعند غلق هذا البيزوميتر بواسطة التخشيش فقد استهلك (250) طن من مواد التخشيش الجافة. وقد استمر الهبوط في الخسفة فتم دفنها مبدئياً بحوالي (1200) متراً مكمباً من الحصى والرمل النظيفين، إضافة إلى (3000) متر مكعب آخر دفنت على مرحلتين لاحقين؛ الأولى: كانت في آذار من سنة (2003)، والثانية: في تشرين أول من سنة (2004)؛ مما يعكس اتساع شبكة القنوات الذائية الأرضية في الموقع وارتباطها مع بعضها. وقد بقي عدم الاستقرار في هذه الخسفة على حاله رغم ما بذل من جهود كافة واستمر الهبوط بعد كل ذلك، حيث سجل ما مقداره (0,5) متر في آذار من سنة (2005).

شكل 21: صورة الخسفة الأرضية في الجانب الأيسر بعد تنظيفها، ويظهر أيضاً مخطط لمقطع الخسفة كما تم توقيفه من قبل العاملين في المسد

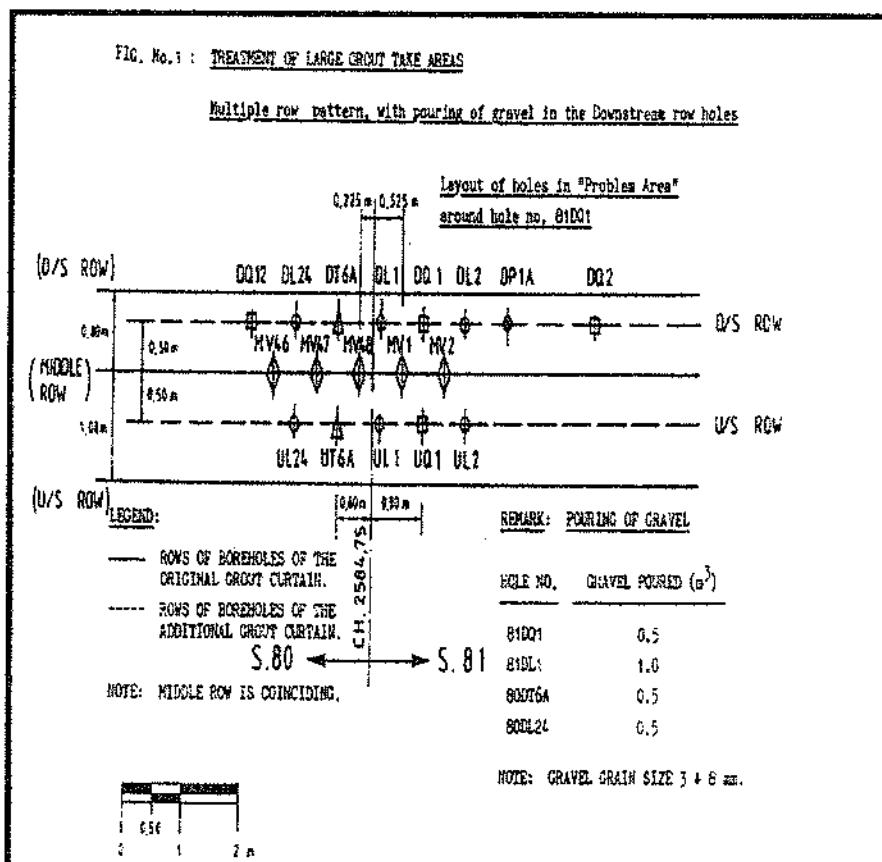
شكل 1: أسلوب تحشية الثقبين (81DQ1) و (83DQ4)

الصفين الأمامي والوسطي، يجري إضافة الحصى المتدرج (3 - 8) مليمتر في الصف الخلفي لإنشاء كتلة حصوية داخل التكهف، ثم حقن هذه الكتلة بالمزيج السمنتني الرملي لجعل الكتلة متماسكة، ومن ثم بعدها غلق الصفين الوسطي والخلفي بدورات متكررة من إعادة الحفر والحقن بالمزيج السمنتني والمزيج السمنتني الرملي، وقد نجح هذا الأسلوب في البترتين المشار إليهما أعلاه.

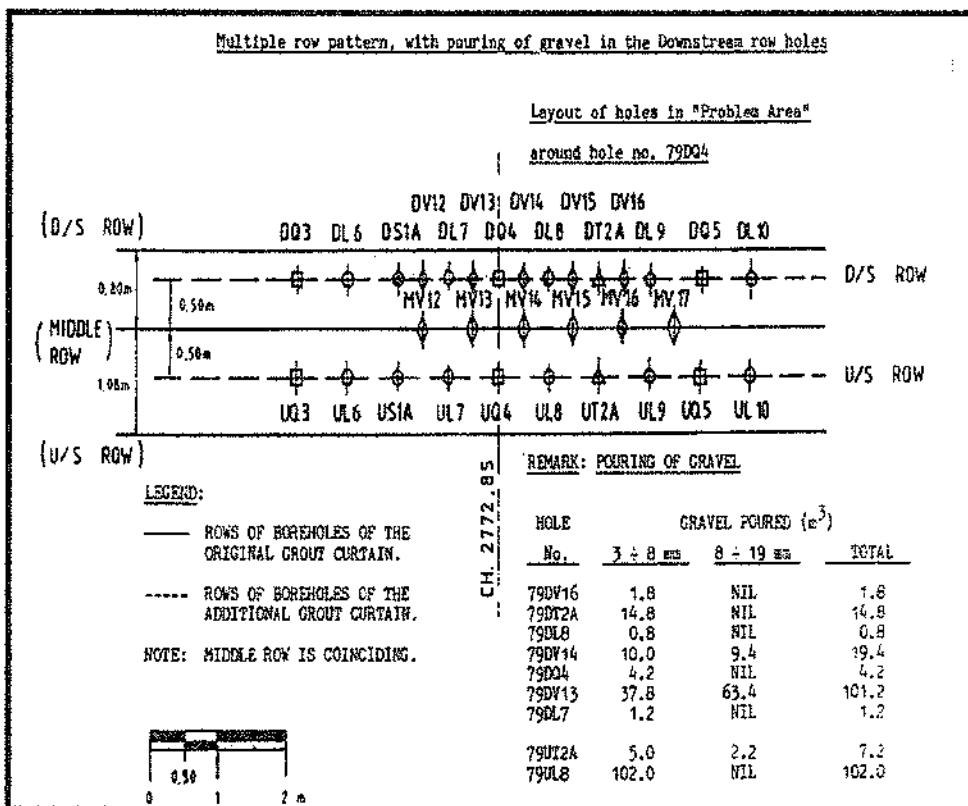
• الأسلوب الثاني: لم ينجح الأسلوب الأول في العديد من الآبار الأخرى ذات الاستهلاك الكبير، حتى عندما نصفت المسافات بين الآبار إلى (0.375) متر، كما حصل في البتر (75DQ4) المبين في الشكل رقم (2)، عندئذ فقد تم تحويل الطريقة هذه، حيث أدرك المشرفون على العمل بأن عدم تحقيق أية نتيجة عند استخدام المزيج السمنتني والرملي والحصى إنما سببه قوة جريان المياه في الفجوات الداخلية مما يؤدي إلى جرف مواد التحشية بسرعة قبل تحقيق أي نتيجة تذكر.

شكل 2: أسلوب تحشية الثقب (75DQ4)

لذا فقد دفع هذا الأمر إلى التفكير بإيجاد طريقة جديدة لإيصال مزيج التخشيشة إلى البئر المراد تخشيشته - بسرعة كبيرة - للتغلب على سرعة جرف الماء وسميت هذه الطريقة بطريقة التخشيشة التوسيعة (Enlarged Grouting).

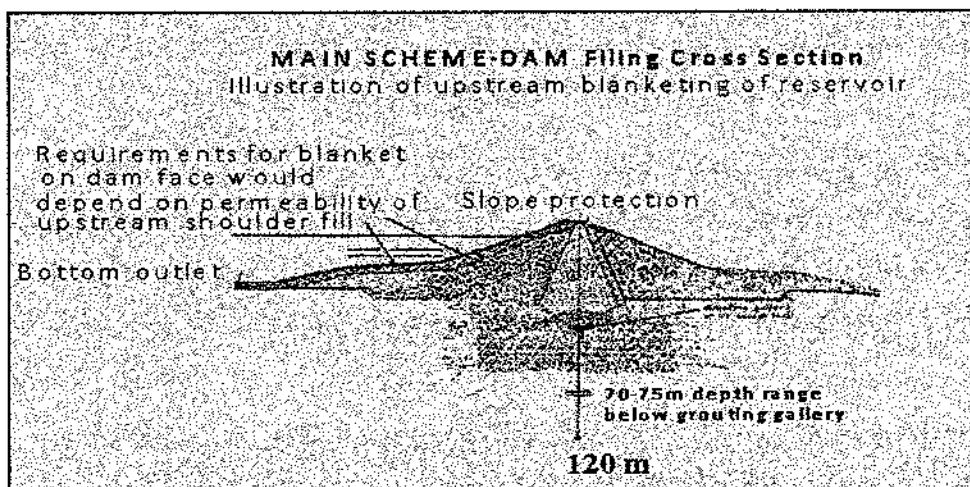
شكل 3: استخدام طبقة الطين العازلة على الوجه الأمامي للسد

- البديل الأول: ويتضمن تبطين الوجه الأمامي للسد من منسوب (270) - وهو

أوطاً منسوب يمكن تفريغ المخزان إليه - وحتى قمته بفرش طبقة كتيمة من الطين وإعادة استخدام مواد التكسية الحجرية الأمامية كما في الشكل رقم (3)، إلا أن من محددات هذه الطريقة ضرورة تفريغ المخزان إلى أوطاً منسوب ممكن. أما تبطين ما تحت هذا المنسوب وكذلك القعر فيتم بإزالة أكياس من عبوات البتنوايت بواسطة أنابيب عمودية (Tremi Pipes) وفرشها بطبقة مستمرة ذات ثخن معين، وعند امتصاص البتنوايت للماء يتتفتح لتكوين طبقة عازلة وصماء، ثم يتم فرش طبقة من الرمل فوقها لحمايتها. غير أن هناك الكثير من الشك في جدوى هذه العملية، حيث قد نجحت في تبطين برك ري صغيرة (Irrigation Ponds) ولم تجرب على مثل هذا النطاق الكبير الذي يتطلبه سد الموصل.

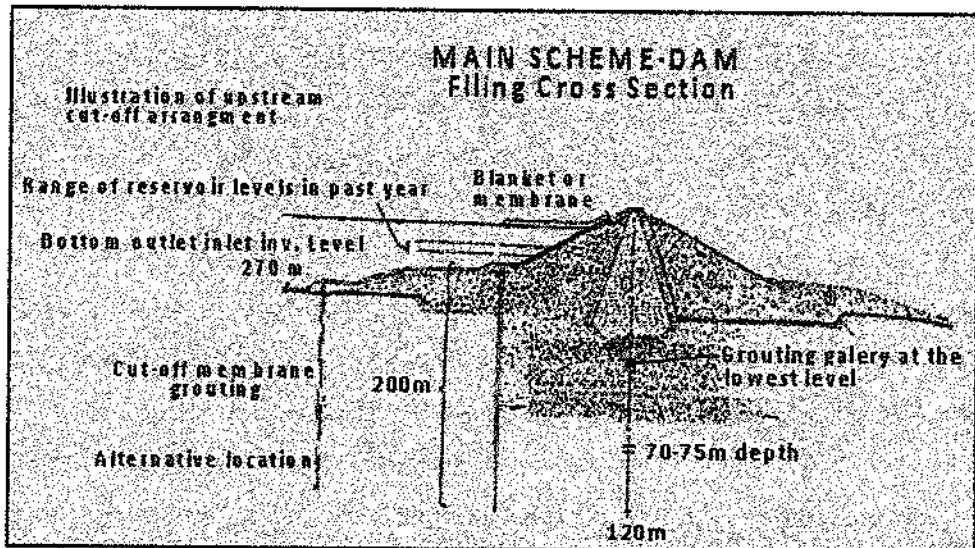
شكل 4: تنفيذ الجدار القاطع أو ستارة تحشية جديدة في المقدم

- البديل الثاني: ويكون بتنفيذ ستارة قاطعة موجبة (Positive Cutoff) وذلك من منسوب قمة القدمة الأمامية للسد وكما في الشكل رقم (4). وتكون الصعوبة في هذا البديل، في المشاكل الكبيرة التي تنتج من تتابع الصخور الهشة بين قعر المخزان والطبقات الصلبة في العمق، بالإضافة إلى العمق الغير المسبوق لختراق ستارة المطلوب في هذه الحالة. وقد أشار التقرير توفر تقنيات يابانية في ذلك الوقت قد يكون بإمكانها الحفر إلى الأعماق المطلوبة في الطبقات الصخرية من المنسوب المقترن، إلا أن من المؤكد لن يكون هذا الأمر ممكناً إذا ما تطلب التنفيذ من قمة السد إلى عمق الأسns، ولا توجد أي تقنية قادرة على الوصول إلى مثل هذه الأعماق في الوقت الحاضر مما يتطلب تخفيض منسوب المخزان وتفريغه إلى منسوب (270).

- البديل الثالث: وهو إنشاء ستارة تحشية جديدة من سطح القدمة الأمامية للسد، كما في البديل الثاني المبين في الشكل رقم (4) واعتبارها بمثابة تقوية للستارة الأصلية أو العمل لوحدها كستارة جديدة. ويفترض هذا البديل: أن جيولوجية الأسس في الموقع الجديد سوف تكون مختلفة وأفضل من جيولوجية موقع الستارة الأصلية، وهذا الأمر غير صحيح، حيث تسود الحالة الجيولوجية الموجودة تحت السد هنا أيضاً. وبين الشكل رقم (4) هذا البديل.

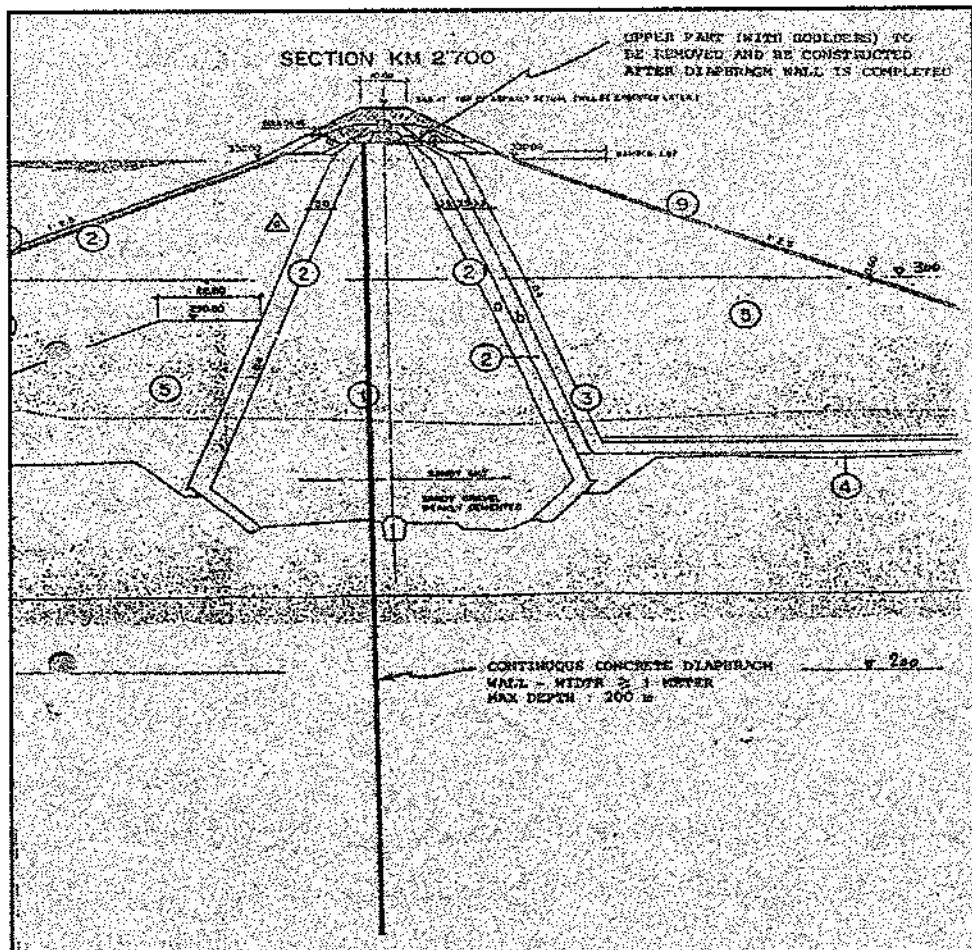
شكل 5: إنشاء الجدار القاطع بحسب الخبرير ماريوتى

لا شك بأن هذا العمل يتسم بالدقة العالية والحدى المتناهي، ويطلب الدراسة المسبيقة، وأن من المشاكل التي قد تظهر هي الصعوبة البالغة في المحافظة على الاستقامة الشاقولية للخندق المحفور وجعل صفائح الخرسانة المصبوبة متراصفة تماماً في العمق دون أي إزاحات بينها. إلا أن الخبير ماريوتى، بين في رسالته بأنه

قد تم تطوير نظام للسيطرة لتلافي هذه الانحرافات وتحقيق أفضل النتائج. وفي الشكل رقم (5) مخطط أرفقه السيد ماريوتى لتوضيح الفكرة [11].

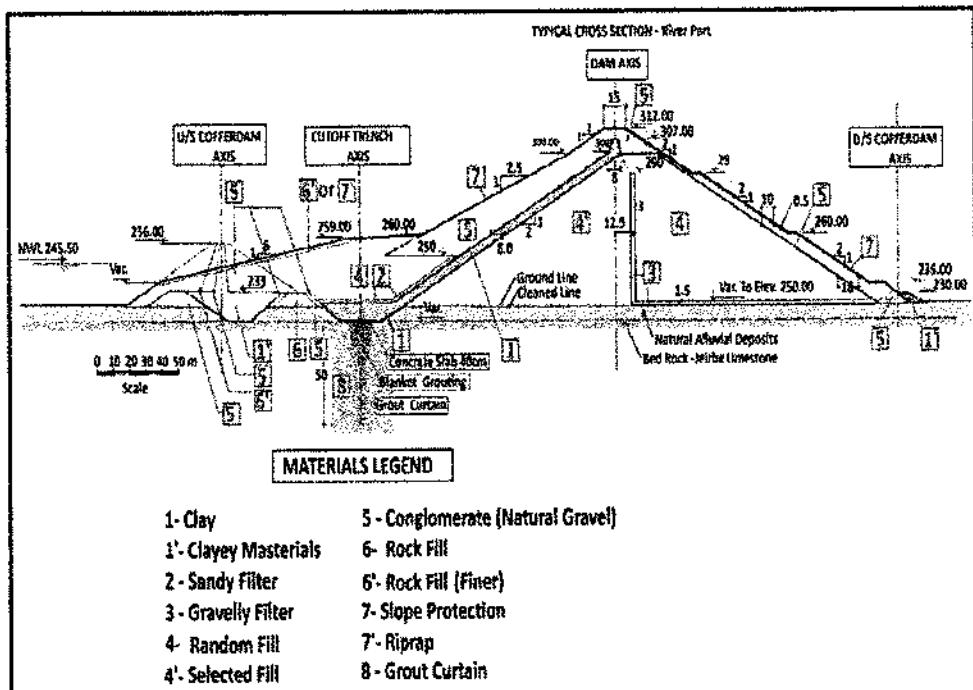
شكل 4: مقطع نموذجي للسد الترابي في موقع التهير

يلاحظ من الشكل (4)، بأن اللب الأصم غير سميك ومصمم للعمل خلال فترة تصريف موجة الفيضان الناتجة من انهيار سد الموصل، ولا يصلح إذا ما أريد من السد أن يكون للاستعمال الدائمي، ويقال الشيء نفسه بالنسبة لستارة التخشيشة، حيث يتطلب في تلك الحالة أن تكون أكثر عرضًا وأكثر عمقة في الأسس.

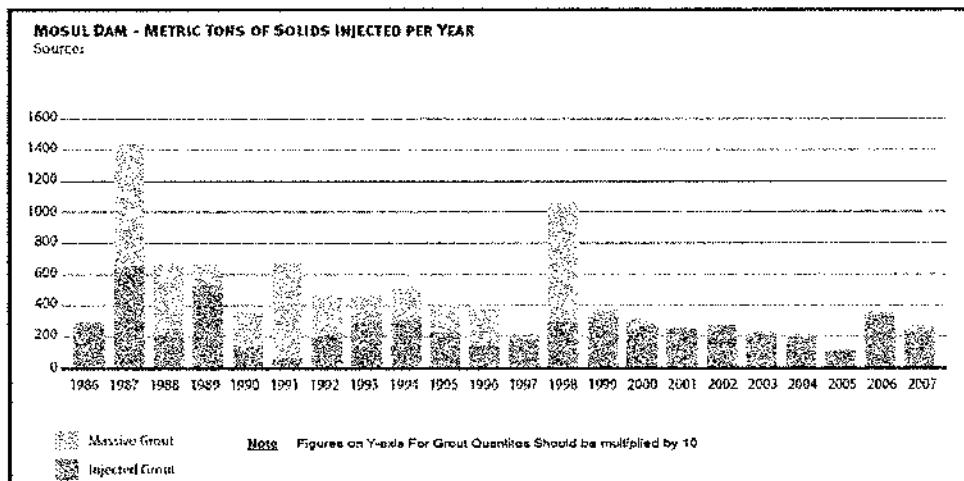
ويمكنـنا أن نـلـاحـظـ منـ الشـكـلـ رقمـ (9)، بأنـ هـنـاكـ انـخـفـاضـ عامـ بـكـمـيـاتـ المـوـادـ الـصـلـبةـ الـتـيـ تمـ حـقـنـهاـ فـيـ الأـسـسـ بـعـدـ سـنةـ (1999)، إـلاـ أـنـ ماـ يـلـفـتـ النـظـرـ هوـ أنـ

التحشية كانت في الغالب تحشية وبكميات تكاد تكون مماثلة لكميات التخشية الواسعة قبل سنة (1999)، وهذا يعني فيما يعنى بأن تكون التكهفات وفجوات الذوبان في الأسس قد استمر بنفس المعدلات السابقة، ويبين أيضاً بأن تأثير التخشية كان ولا يزال ذو أثر وقتي ولا بد من تكرار التخشية في نفس المقاطع بين الفينة والأخرى.

شكل 9: كميات التخشية الكلية والتحشية السنوية (تضريب الأعداد في المحور الصادي × 10) (2007 - 1986)

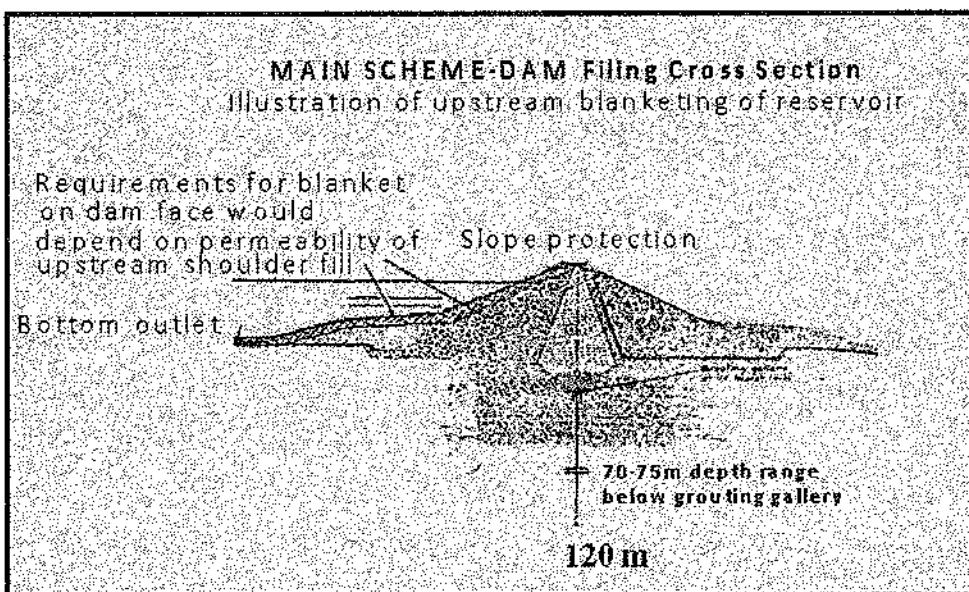
شكل ١: مقترن تبطين مقدم السد ببطانة الطين الصناعي

أولاً: تنفيذ بساط طيني أصم يغطي الجزء الأمامي من قاع الخزان والوجه الأمامي للسد - وكما هو مبين في الشكل رقم (١)، حيث سيعمل هذا البساط على تخفيف الرشح إلى داخل الأسس ويخفض الضغط البيزومترى على الستارة. غير أن إنشاء مثل هذا البساط يتطلب تخفيض منسوب الخزان إلى منسوب القعر، وهذا الأمر لا يمكن القيام به من الناحية العملية. وقد يجادل البعض بالقول بإمكانية إسقاط عبوات البنتونايت بواسطة أنابيب، كما هو الحال عند صب الخرسانة تحت الماء وفرشها بطبقة سماكة متر واحد ثم فرش طبقة أخرى من الرمل فوقها لمنع حركة البنتونايت. والجواب على ذلك، بأن مثل هذه العملية لم يسبق القيام بها لتطهير قاع أي خزان بضخامة ما هو موجود في سد الموصل، وأن مثل هذا العمل قد تم بالفعل ولكن لتطهير بعض برك الري الصغيرة (Irrigation Ponds).

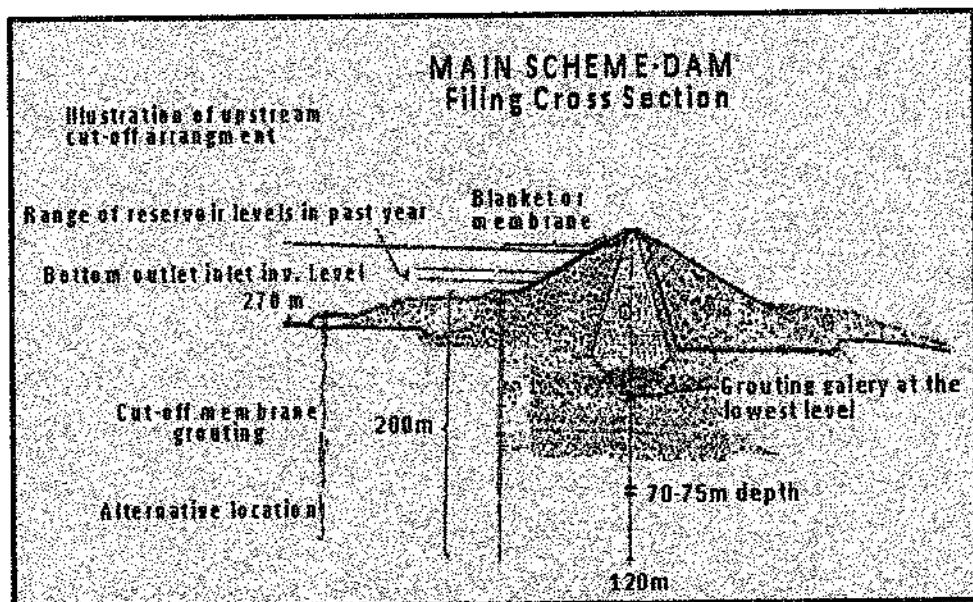
شكل 2: يبيّن الشكل مقتراح إنشاء الダイفرايم من قمة القدمة الأمامية كما يبيّن أيضًا مقتراح إنشاء ستارة التخشية الجديدة في مقدم السد

ثانياً: إنشاء ستارة موجبة قاطعة (حائط دايفرام حاجز)، حيث ينفذ الحاجز المذكور من قمة القدمة الأمامية للسد وكما مبين في الشكل رقم (٢). غير أن المشاكل التي تتعارض تنفيذ مثل هذا الجدار تتبّع من عمق الجدار المطلوب من جهة، وسلامة الحفر في التكوينات الصخرية الهشة وما يتخللها من كهوف

وفراغات من الجهة الأخرى، ناهيك عن ضرورة المحافظة على الاستقامة الشاقولية للخندق المحفور، وبالتالي إبقاء صفائح الخرسانة المصبوبة متراصفة مع بعضها وعدم ترك أية فراغات بينها. وستكون عملية إنشاء الダイفرايم المذكور لهذا العمق الكبير صعبة جدًا، ومحفوطة بالمخاطر، وذات تكاليف باهظة. كما يتطلب الحل هذا تخفيض منسوب الخزان إلى منسوب (270) تقريبًا.

ثالثاً: تنفيذ ستارة تحشية جديدة عوضًا عن ستارة الحالية وكخط دفاعي أمامي من مقدم السد وكما في الشكل رقم (2) أيضًا، وبافتراض أن الظروف الجيولوجية للأسن في المقدم هي أحسن حالًا من الظروف الجيولوجية تحت السد، وهو أمر غير منطقي وغير صحيح بالنظر لاستمرارية التكوينات والطبقات الصخearية في المنطقة كلها. إضافة إلى أن ذلك يتطلب تفريغ الخزن تماماً، وهو أمر غير ممكن أيضًا.

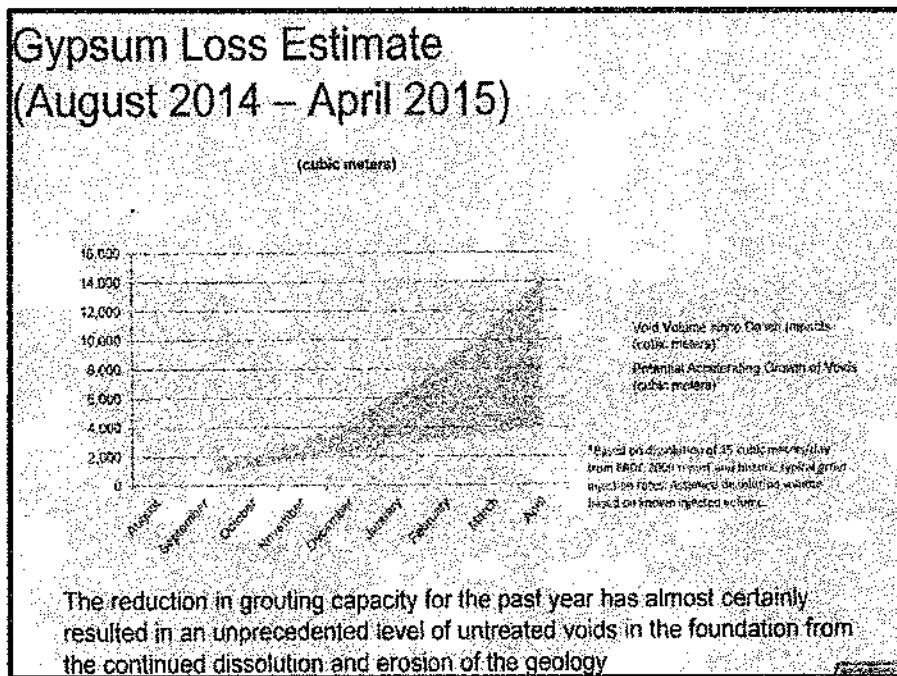
- كانت هناك علامات متضاعدة من تكون للفجوات والتكهفات والخسفات الأرضية تحت السد في الأسس. كما أن توقف عمليات تحشية صيانة الستارة منذ آب (2014) لغاية نيسان سنة (2015) - وهي المدة التي غطتها القياسات - تشير إلى زيادة كمية الصخور الجبسبية المفقودة من الأسس بمقدار (10000) متر مكعب، أكثر عن الكمية المتوقعة في حالة عدم توقف أعمال صيانة تحشية الأسس، وكما هو مبين في الشكل رقم (6).

شكل 6: تخمين كميات الصخور الجيessية المفقودة من الأسس

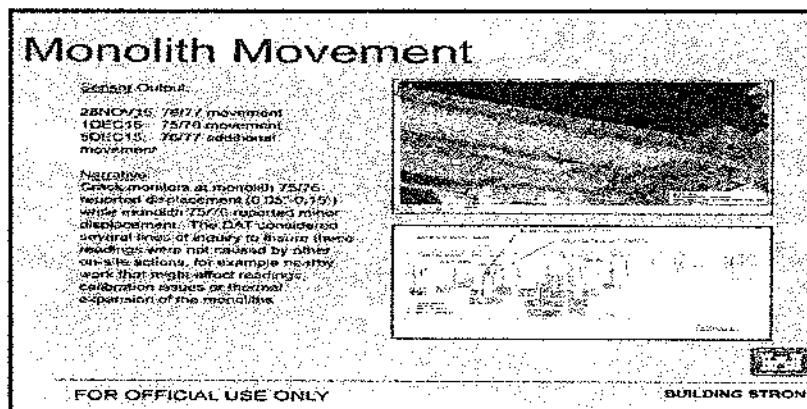
- كانت هناك علامات تشير إلى زيادة تركيز أيون الكبريتات في مياه الريشخ تدعم الملاحظة حول ازدياد الذوبان في الأسس، وكما سبق شرحه في أعلاه.
 - كانت هناك علامات متزايدة من حركة أجزاء رواق التخشية الخرسانية، وبالتالي ظهور تصدعات في سطوح المفاصل الإنسانية في بعض الأجزاء المجاورة منه، مما يشير إلى زيادة في هبوط هذه الأجزاء. ومثال ذلك التشققات في المفصل بين مقطع (75) وقطع (76) والمفصل بين مقطع (76) وقطع (77)، حيث كان الهبوط المسجل يتراوح بين (0,5) انچ و(0,15) انچ وكما مبين في الشكل (7).

وكانت تواريХ تسجيل الحركة هي الثامن والعشرين من تشرين الثاني سنة (2015) والأول والخامس من ديسمبر من السنة نفسها وكما هو مبين في الشكل المشار إليه. وقد كشف البحث بأن تلك التشققات لم تنجم عن أي فعالية جديدة في أعمال موقعية قريبة أو نتيجة للتمدد الحراري أو فعالية زلزالية. وتمت مقارنة الحركة المسجلة في سنة (2015) مع السجل التراكمي للحركة منذ سنة (1986) الذي قامت بتحديثه سنة بعد أخرى إدارة المشروع، فظهر بأن الزيادة خلال سنة (2015) كانت تدل عن حالة تدهور سريع في أسس السد. ويظهر الشكل رقم (8) تسجيلات الحركة التراكمية منذ سنة (1986) حتى نهاية سنة (2015) في مقاطع الرواق المرقمة (69)، (75)، (80) و(84).

شكل 7: قياسات رصد الحركة في أجزاء رواق التخشية

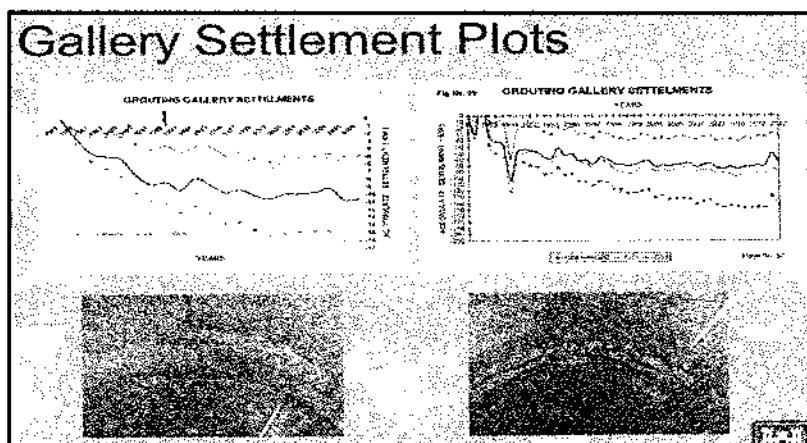
شكل 8: في أعلى الشكل: السجل التراكمي من سنة (1985) لغاية سنة (2013) مرة مسجلة بالستنترات ومرة بالملليمترات.
أما في الأسفل: فصور للمفاصل الإنسانية المتاثرة بالهبوط بين جزئين متجاوريين من رواق التخشية

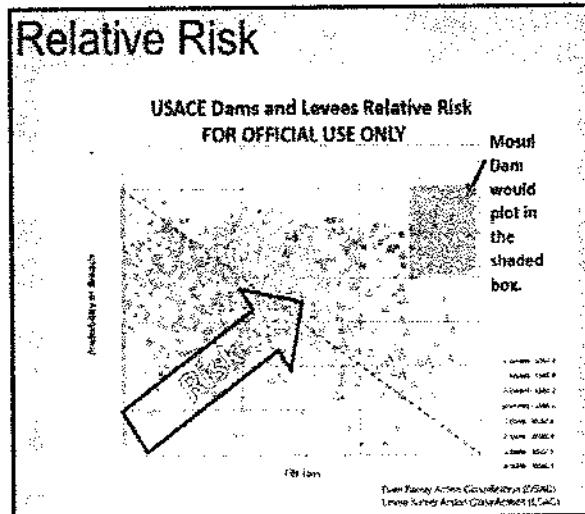
وأظهر هذا التصنيف بأن سد الموصل يمثل حالة متقدمة جدًا من الخطورة النسبية التي لم يصل إليها أي سد آخر كما يبين ذلك الشكل رقم (9).

شكل 9: الخطورة النسبية لسد الموصل بالمقارنة مع الخطورة النسبية في سدود ومنشآت فيلق المهندسين في الجيش الأمريكي واستناداً إلى هذا الشكل، فقد اعتبر فريق الفحص والتدقيق بأن حالة سد الموصل من الخطورة التي لم يسبق لها مثيل أبداً في كافة السدود المكونة لقاعدة بيانات فيلق المهندسين. لذا، فقد ختم الفريق تقريره بالاستنتاج المبين أدناه الذي تم اقتباسه من تقرير فيلق المهندسين نفسه والذي ضم كافة التائج والتقييمات، وكما هو مبين في الشكل (10)، كما ندرج أيضاً الترجمة لهذا الاستنتاج باللغة العربية.

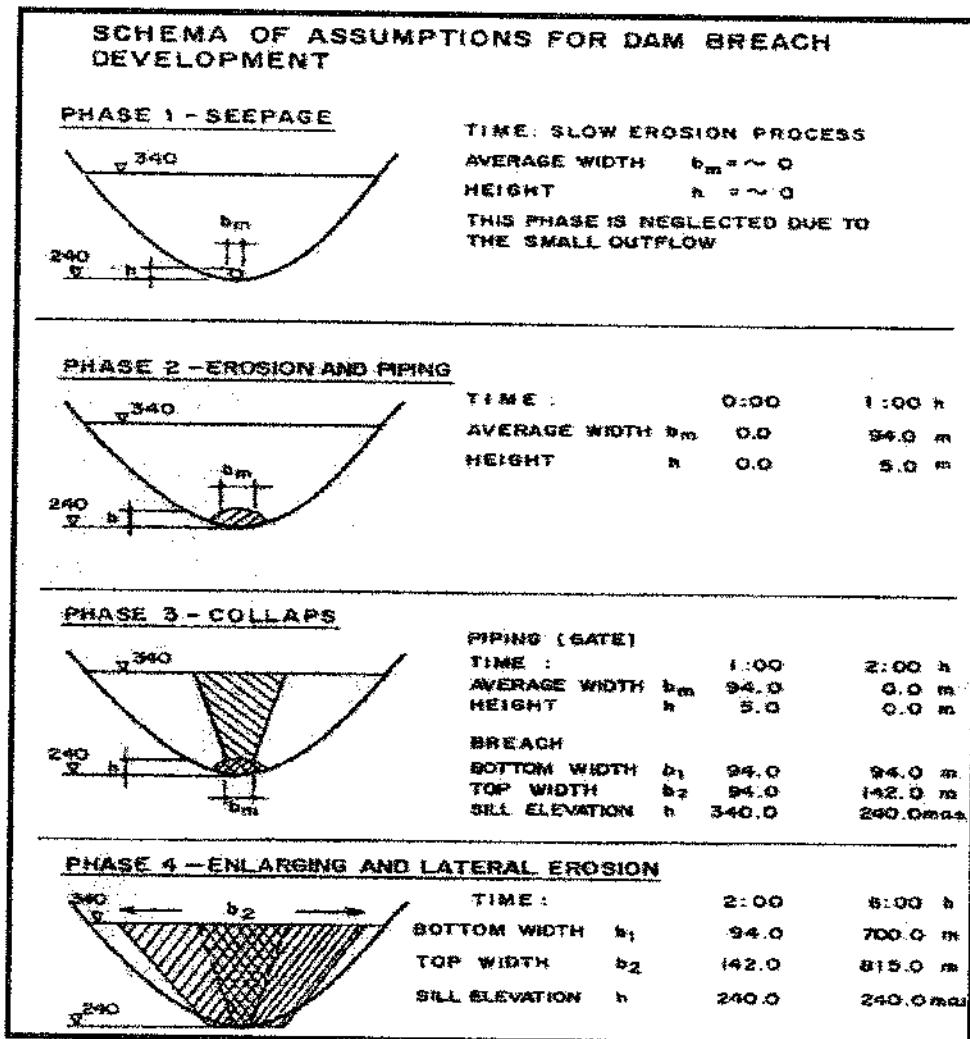
وتشير الأدبيات المنشورة عن انهيارات بعض السدود، بأن مساحة المنطقة الرطبة المتأثرة بالنضوح سوف تتطور وتشمل حوالي عشر مساحة المقطع؛ أي: في مثل حالة سد الموصل فإن عرض المنطقة المتأثرة سوف يبلغ بحدود (94) متراً وبارتفاع (50) متراً قبل أن يبدأ الجزء الواقع فوق هذه المنطقة بالتأثير أيضاً، ثم الامتداد تصاعدياً

حتى الوصول إلى قمة السد ويشكل منشور انحداراته الجانبية تساوي (15°) مع الشاقول. وأخيراً، فإن ثقل هذا المنصور سيغلب على مقاومة القص لكتلة الإملائيات مما يؤدي إلى انهياره دفعة واحدة مكوناً لفتحة الابتدائية للانهيار وتندق مياه الخزان بقوة واتساع الفتحة بسرعة وتأكل الجانبين. أما أبعاد الفتحة النهاية (الكسرة)، فستكون (700) متر في قاعدة السد وذات ميل جانبية تساوي (0,7) عمودي إلى (1) أفقى مما يجعل عرض الفتحة في قمة السد بحدود (850) متراً، كما تبلغ المساحة الكلية للفتحة (77500) متر مربع. ويوضح الشكل رقم (2) مراحل تطور هذه العملية.

شكل 2: مراحل تطور الفتحة (الكسرة)

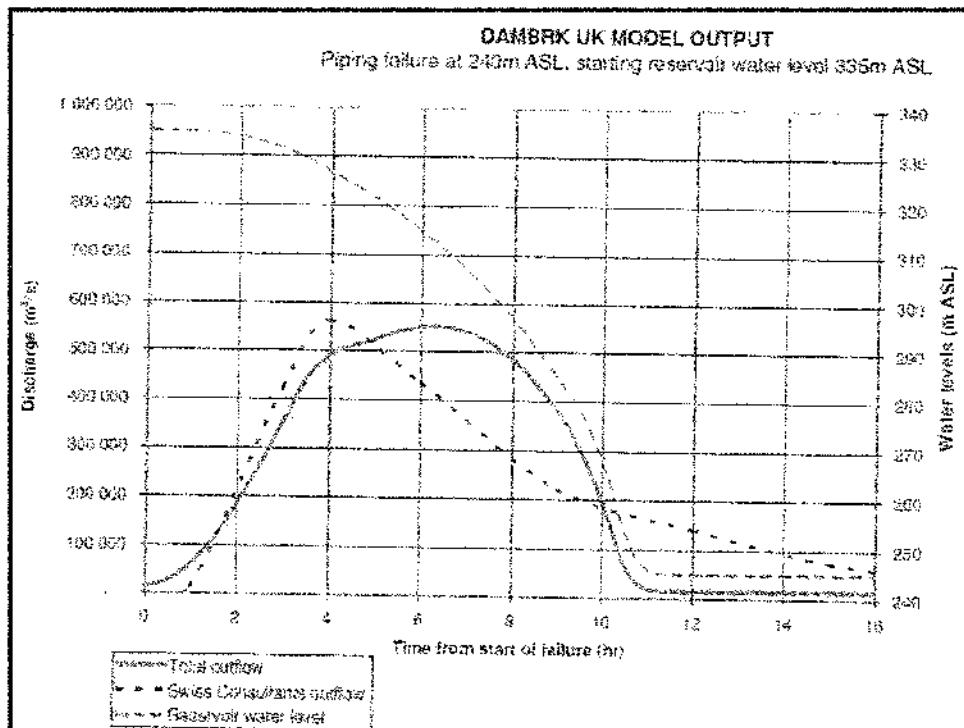
لذا، فقد رأت شركة بلاك أند فيتش بأن دراسة الاستشاريين السويسريين كانت سليمة ولم تكن لتختلف عن النتائج التي يمكن أن تتحقق من أي دراسة تفصيلية قد تُجرى على نموذج هيدروليكي فعلي، فيما لو أجريت تلك الدراسة في سنة (2005). وفي الشكل رقم (3) مقارنة بين هيدروغراف الموجة الابتدائي الذي تم الحصول عليه من الدراستين.

شكل 3: مقارنة هيدروغراف انهيار السد حسب (FLORIS) وحسب (DAMBRKU)

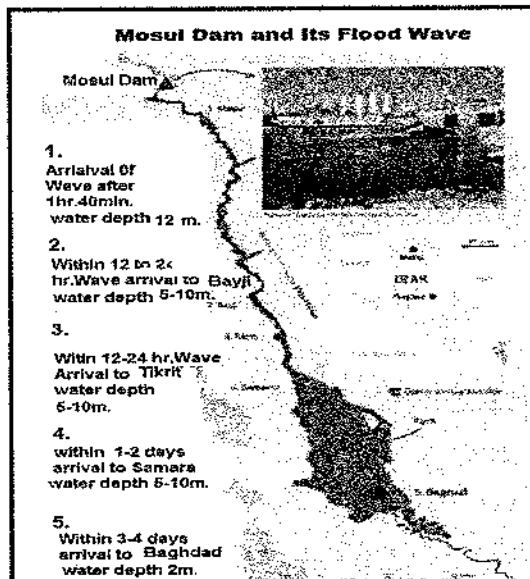
وفي مقابلة أجرتها جريدة (نورشوبنغ تد ننكن) السويدية مع المؤلف ونشرتها في اليوم الثالث والعشرين من كانون الثاني (2017)[17] عن أخطار انهيار سد الموصل أرفقت الصحيفة مع المقالخارطة المبينة في الشكل رقم (12) والتي تبين تقدم الموجة في مسارها ومدى انتشارها . ويلاحظ انتشار الموجة الفيضانية على مساحة واسعة من الأراضي اعتباراً من منطقة بلد تكريباً، ويعود السبب في ذلك إلى طبيعة الحوض الفيضاني المنبسط وغياب التضاريس . وتبيّن أيضًا بصورة واضحة أوقات وصول الموجة وفترة الانغمار وعمق الانغمار.

شكل 12: مسار الموجة الفيضانية

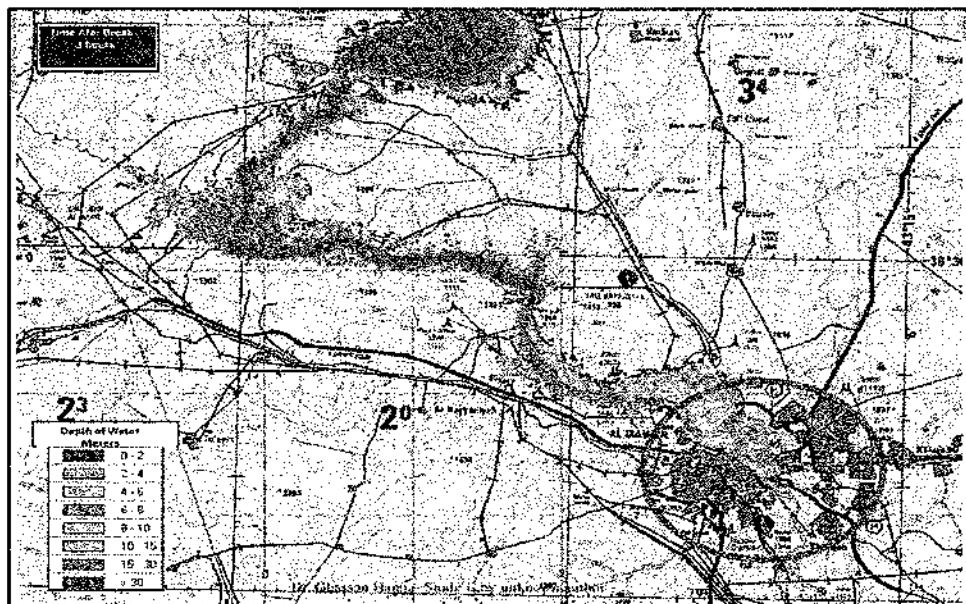
شكل 13: الموجة الفيضانية في الموصل بعد ثلاثة ساعات من انهيار السد

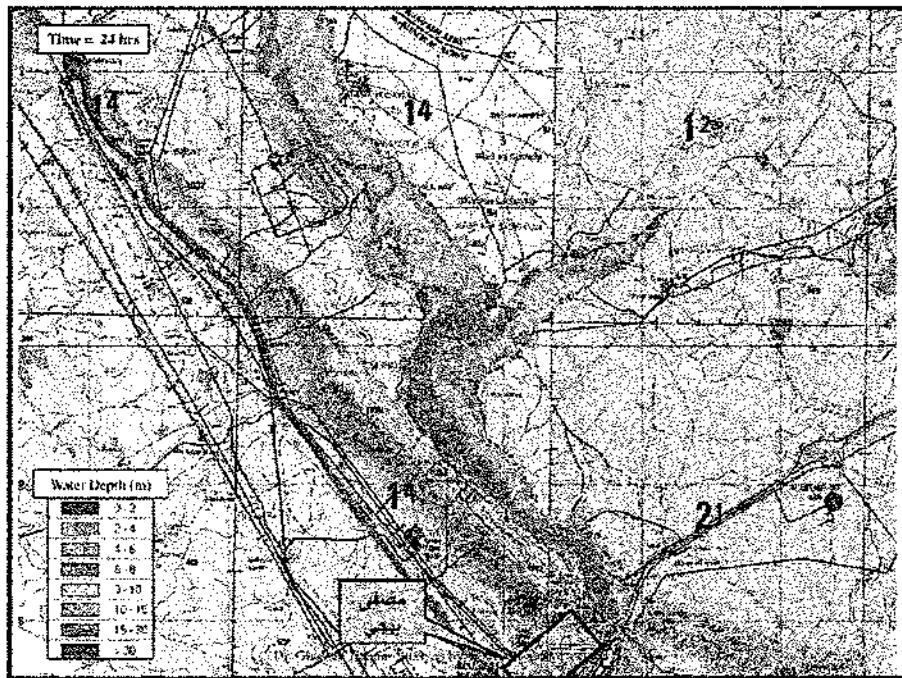
شكل 15: الموجة الفيضاذية تصل المضيق في جبل مكحول شمال بييجي بعد أربعة وعشرين ساعة

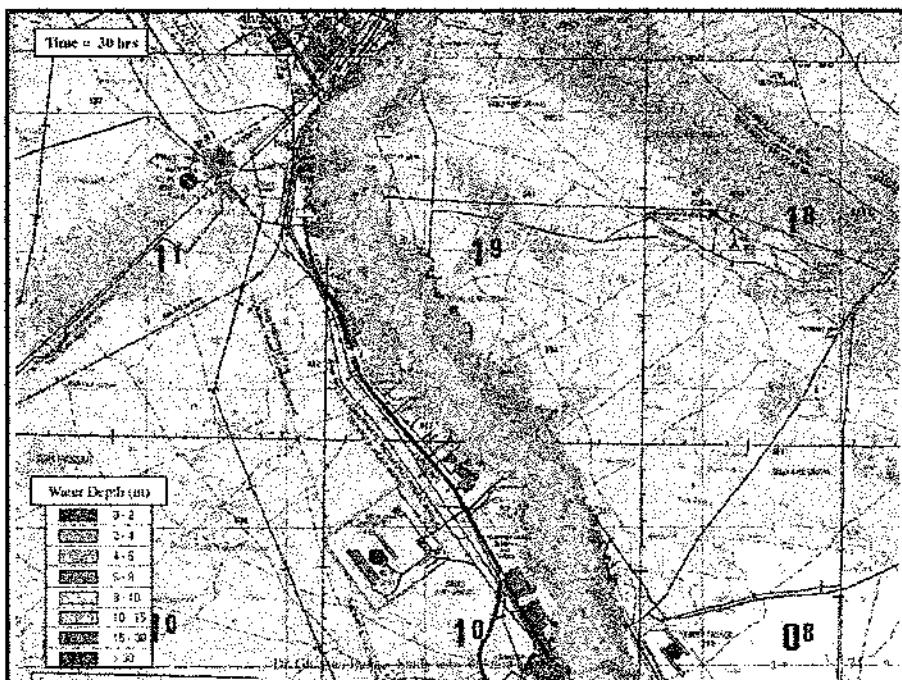
شكل 16: الموجة الفيضاذية في تكريت بعد ثلاثين ساعة

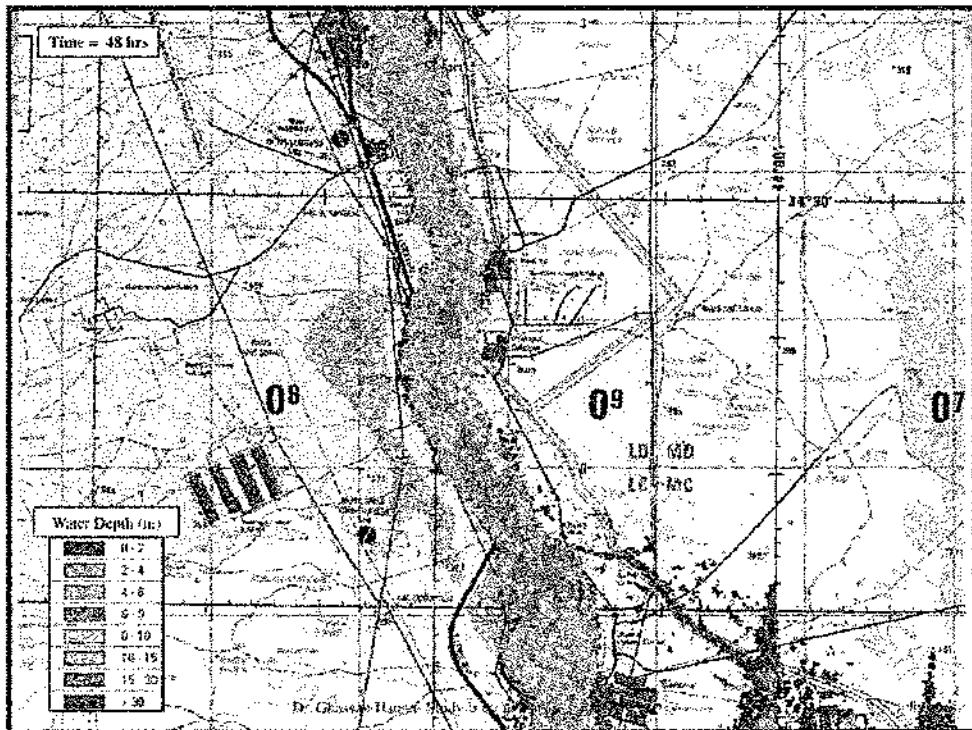
شكل 17: الموجة الفيضانية في سامراء بعد ثمانية وأربعين ساعة من انهيار السد
